Typisk bild av ena halvan av den spridningsbild som åstadkommes av en Viking nedåtriktad ESFR sprinkler VK500 (K=200)

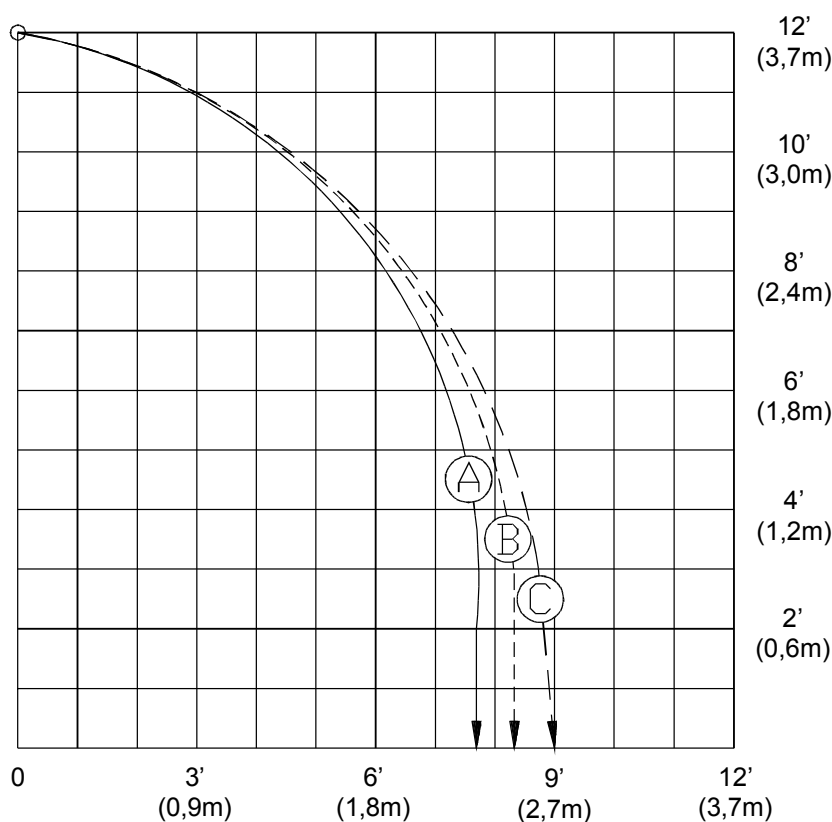
Spridningsbild	KPa	Bar	Liter/minut
A	344,73	3,44	374,8
B	413,68	4,14	412,6
C	517,11	5,17	461,8

Ovan redovisade spridningsbilder har erhållits med en sprinkler som är korrekt installerad under en slätt, plant och oventilerat tak. En del mindre vattenspridning kan överskrida vad som visas av spridningsbilden. Alla avvikelser i fråga om rörinstallation, spridarplattans avstånd till tak, vattentryck, hinder i taknivå, ventilation osv osv kan komma att påverka spridningsbilden. Sprinklerhuvuden är konstruerade och godkända för att uppfylla särskilda spridningsbilder och andra kriterier som fastställs av testlaboratorier. Testkriterier och provmetoder har framtagits i syfte att uppfylla specifika installationsregler. Avvikelser från erkända installationsregler must godkännas av aktuell Kravställare. Endast fullskaliga brandtester can säkerställa huruvida ett rimligt brandskydd erhålles när erkända installationsregler ej följes.
